PISCINA COMUNALE
"FILIPPO RE"
VIA FILIPPO RE 2/C

PROGETTO ESECUTIVO

MANUTENZIONE STRAORDINARIA VASCA
NATATORIA, LOCALE TRATTAMENTO ACQUE E
VASCA DI COMPENSO

A01 - RELAZIONE TECNICA GENERALE
DOCUMENTAZIONE FOTOGRAFICA

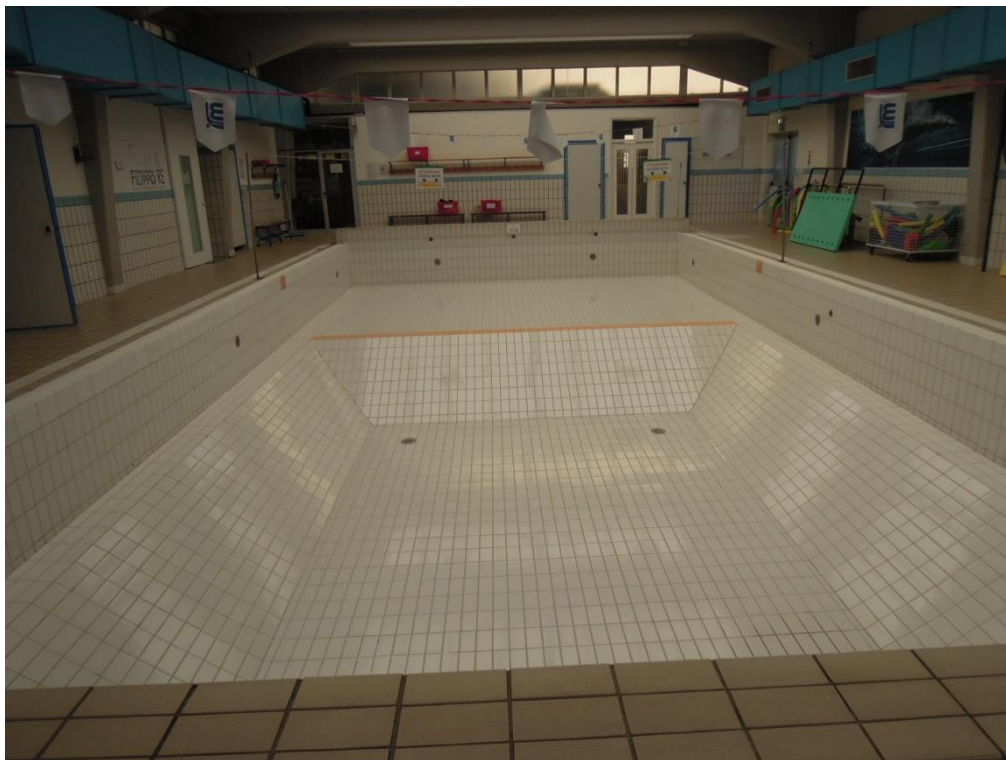
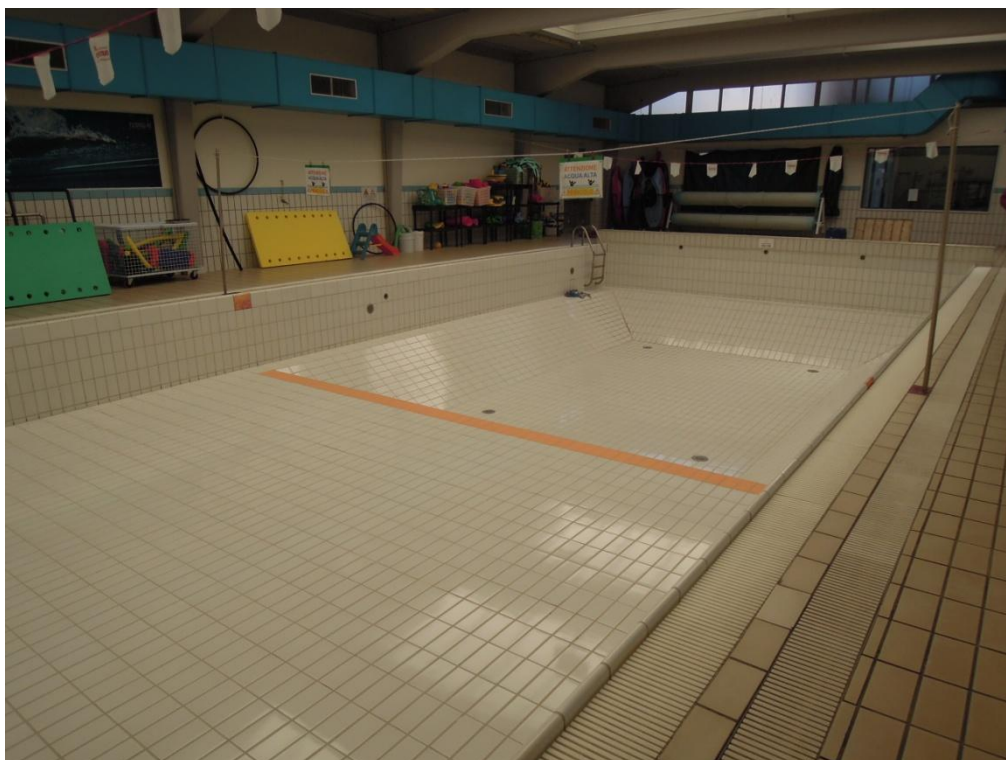
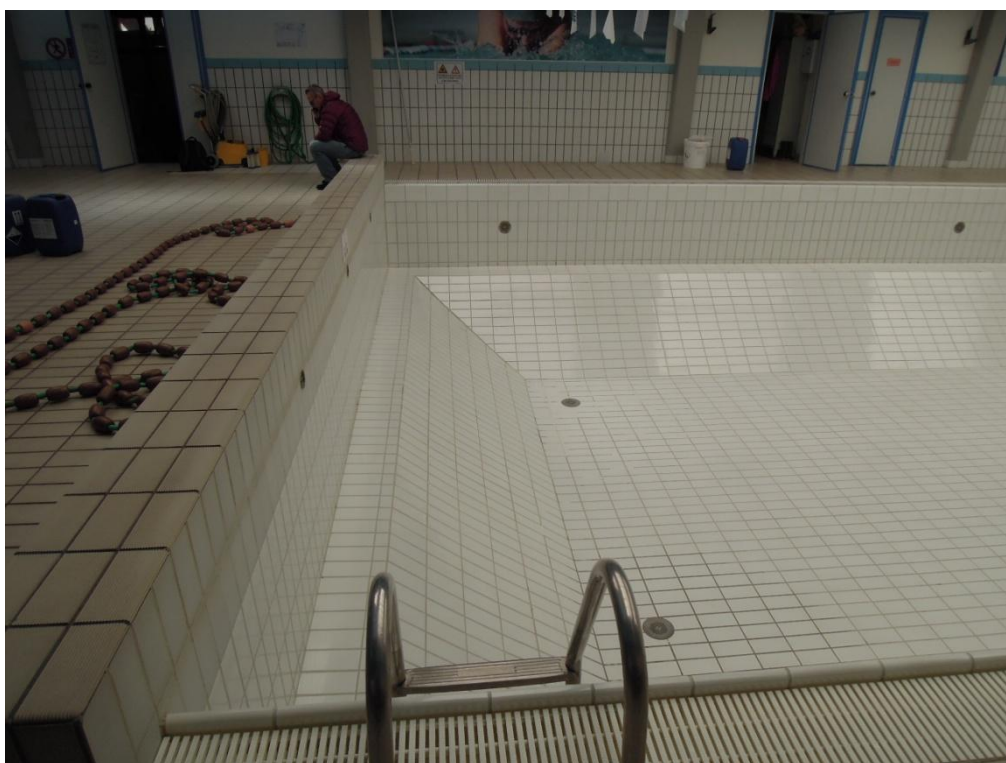
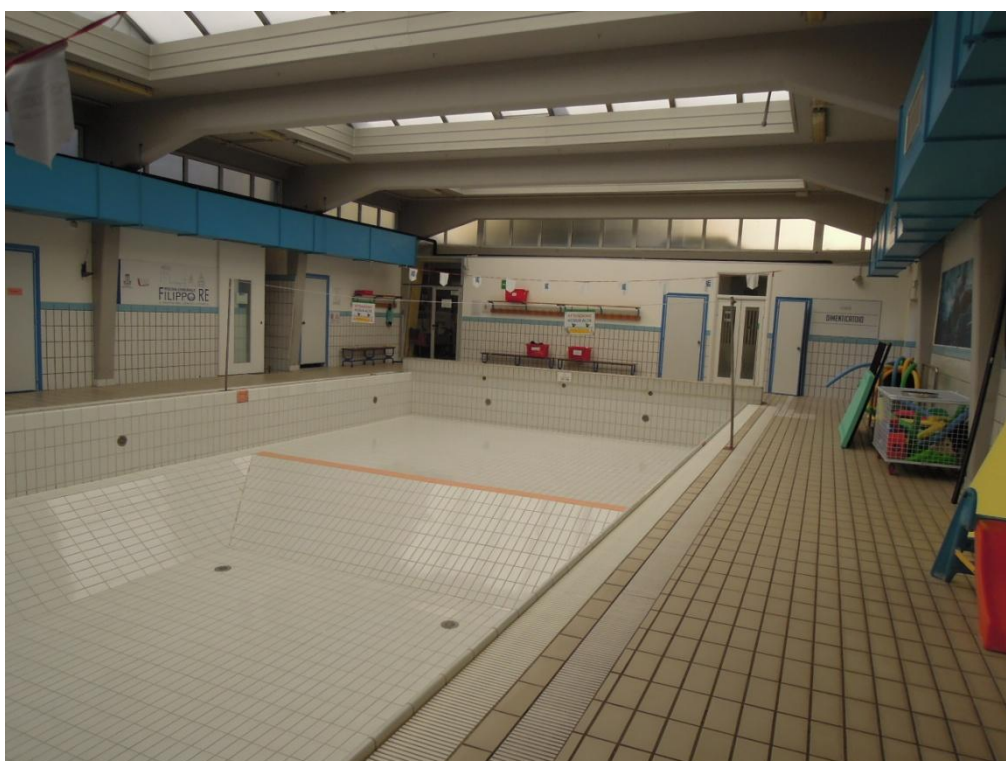
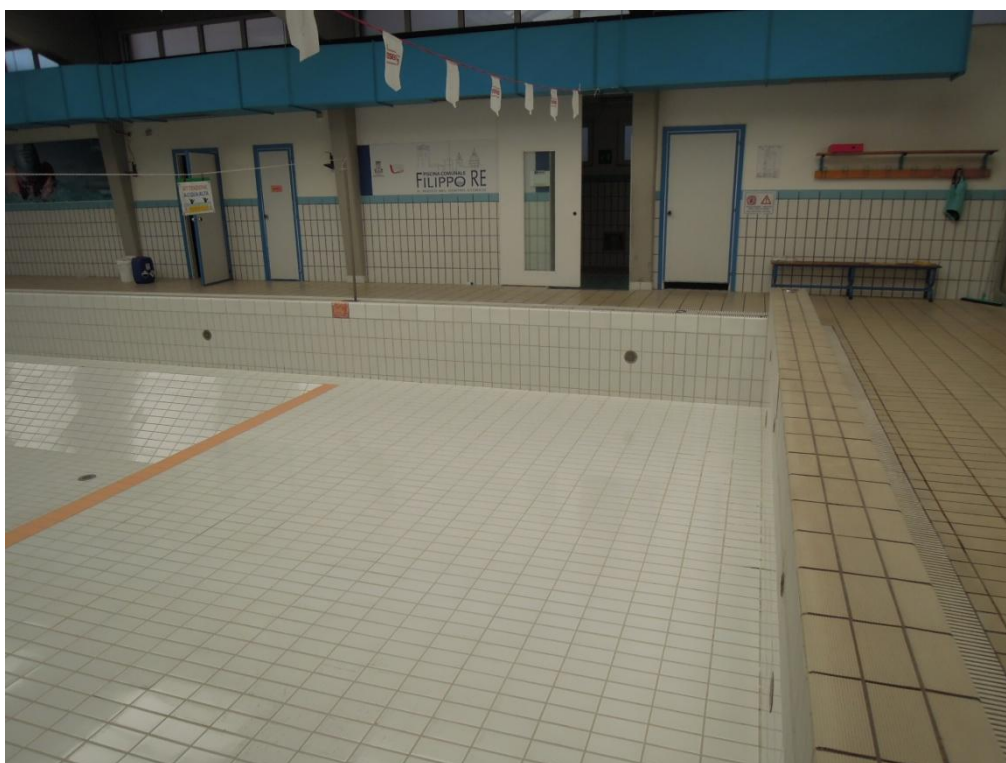
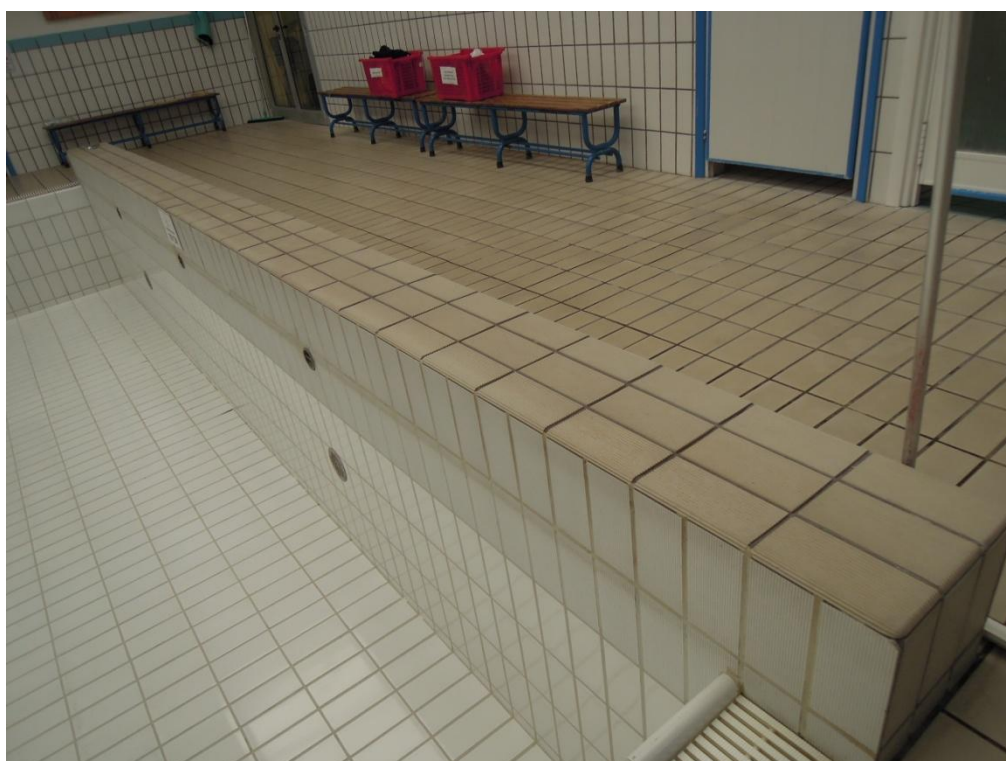
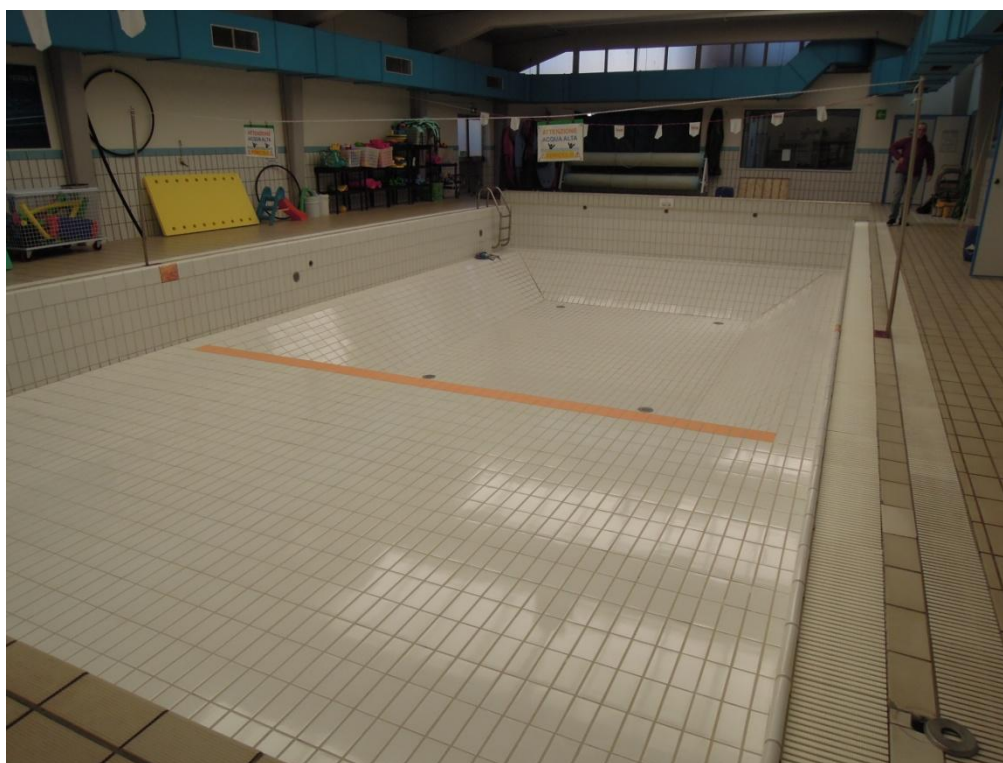
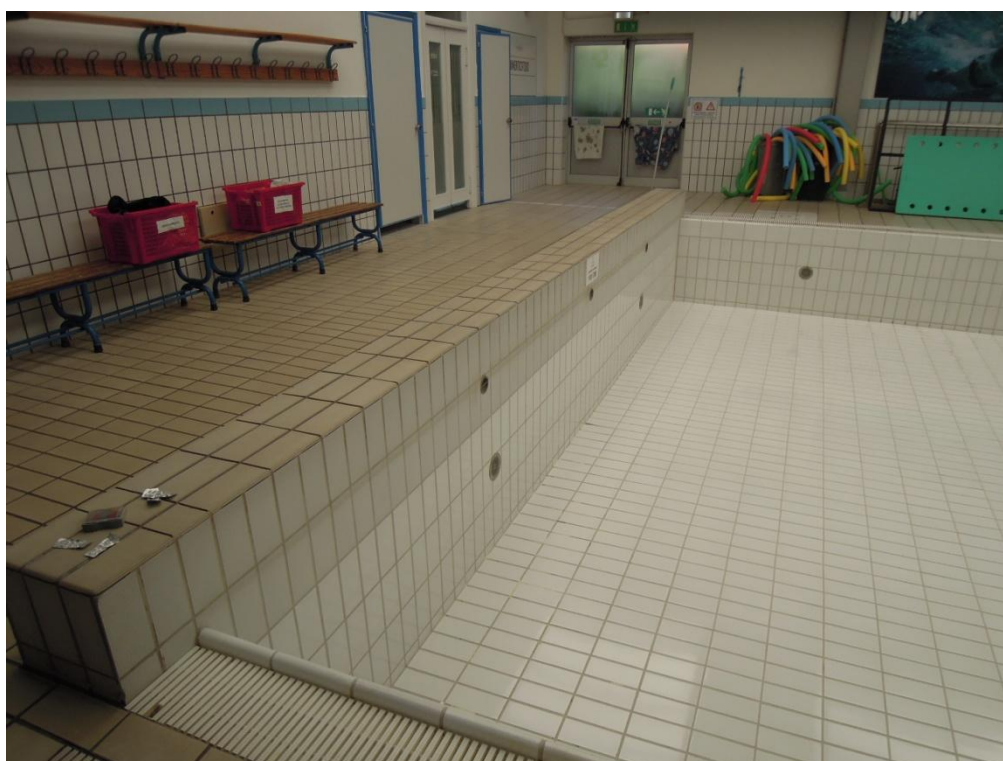
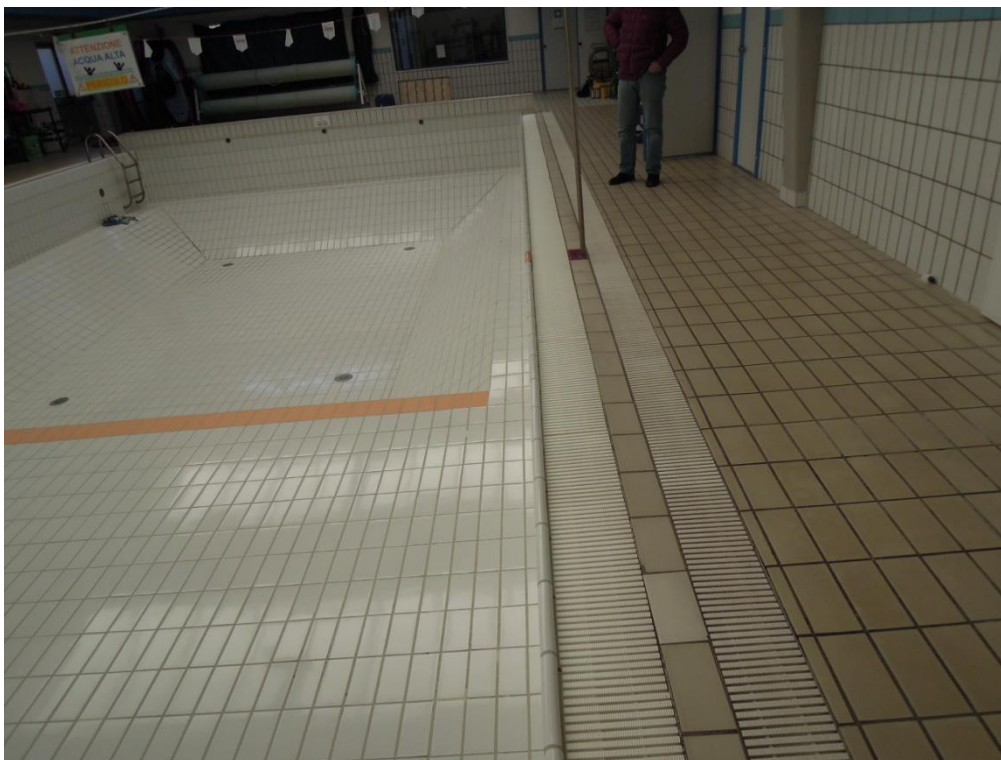
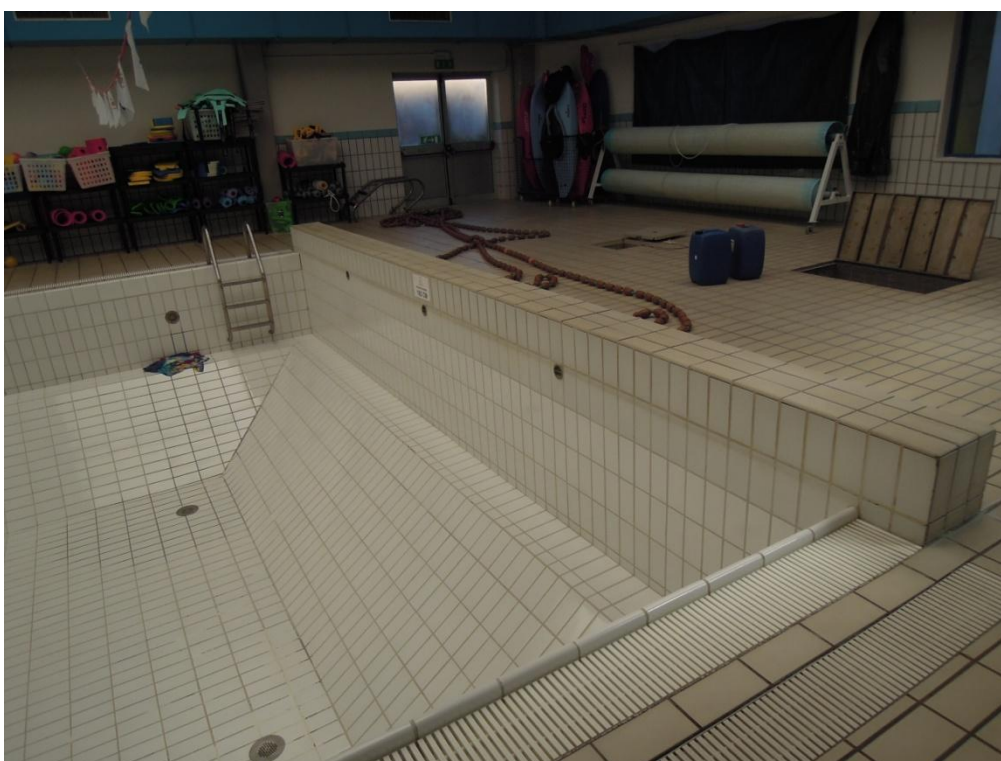
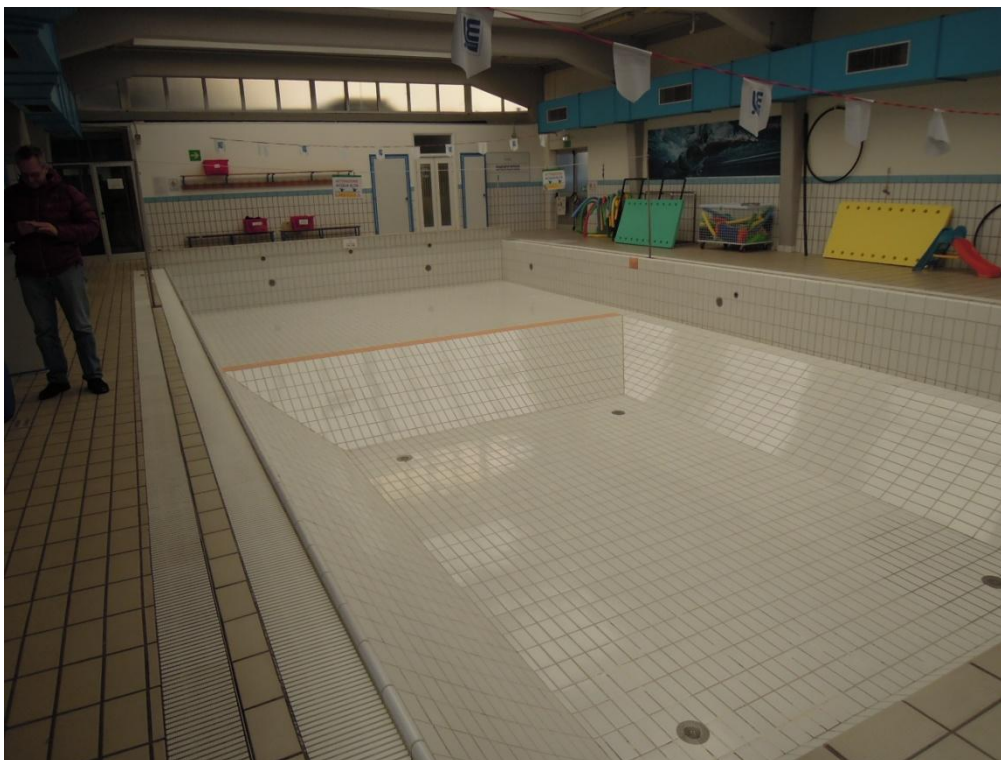
Vasca natatoria esistente

La vasca oggetto di intervento misura in pianta 113,62 mq (m 15,15 x 7,50) profonda cm 101:185:185:101, con gradino di appoggio intorno alla buca. Attualmente è divisa in 4 corsie.

Il fondo della vasca si presenta piano per le parti a livello - 097 e -187 e inclinato per le zone di collegamento.

La vasca presenta sui lati di testata due muri di larghezza di cm 40, emergenti dal piano di pavimento esterno vasca di cm 35 con sviluppo lineare di m 8,10. Nell'area perimetrale al bordo vasca sui lati lunghi vi sono canaline a sfioro di raccolta delle acque di compenso tipo Wiesbaden a pavimento e canaline di raccolta delle acque di lavaggio della zona piscina, quest'ultime presenti anche sui lati di testata.

Il rivestimento, la pavimentazione della vasca e dei muri di fondo, i pezzi speciali nonché della fascia perimetrale del piano vasca sono in gres smaltato in colore bianco mentre il piano vasca è di colore beige/crema. È presente una fascia colore arancione, a pavimento della piscina, per individuare l'inizio dello scivolo di raccordo tra le due profondità della vasca. Le piastrelle hanno finitura superficiale diversa in funzione della loro collocazione, che dona loro diversi gradi di scivolosità, sono di forma rettangolare di dimensioni 11 x 24 cm.

Il riempimento della buca con profondità -1,85 m e la realizzazione di un unico piano di fondo vasca a -0,97 cm, da eseguire una volta eliminata la pavimentazione e i rivestimenti esistenti e relativi massetti di supporto, sarà realizzato con un vespaio areato elevato in calcestruzzo con cupole di polipropilene riciclato e tubi in pvc di sostegno che fungono anche da cassero a perdere per il getto di calcestruzzo, con soletta strutturale di 7 cm armato con rete elettrosaldata diam 8 mm e maglia quadrata 15x15 cm.

L'intervento prevede anche la riduzione dell'altezza dei muretti di testata per evitare tuffi da parte degli utenti, lo spostamento alla nuova quota delle bocchette di fondo vasca e il riposizionamento degli ancoraggi delle corsie di nuoto.

I nuovi pavimenti e rivestimenti saranno realizzati in piastrelle di gres porcellanato smaltate di dimensioni 12,5x25 cm con finitura antiscivolo certificata in funzione della posizione, meglio esplicitato nelle tavole di progetto, in materiale specifico per piscine. I colori utilizzati saranno simili a quelli già presenti per la vasca natatoria e saranno realizzate le corsie a terra e sui muri di testata mentre il rivestimento del piano vasca e dei muretti sarà molto evidente per enfatizzare l'intervento eseguito. Si installeranno anche piastrelle con l'indicazione della profondità della vasca

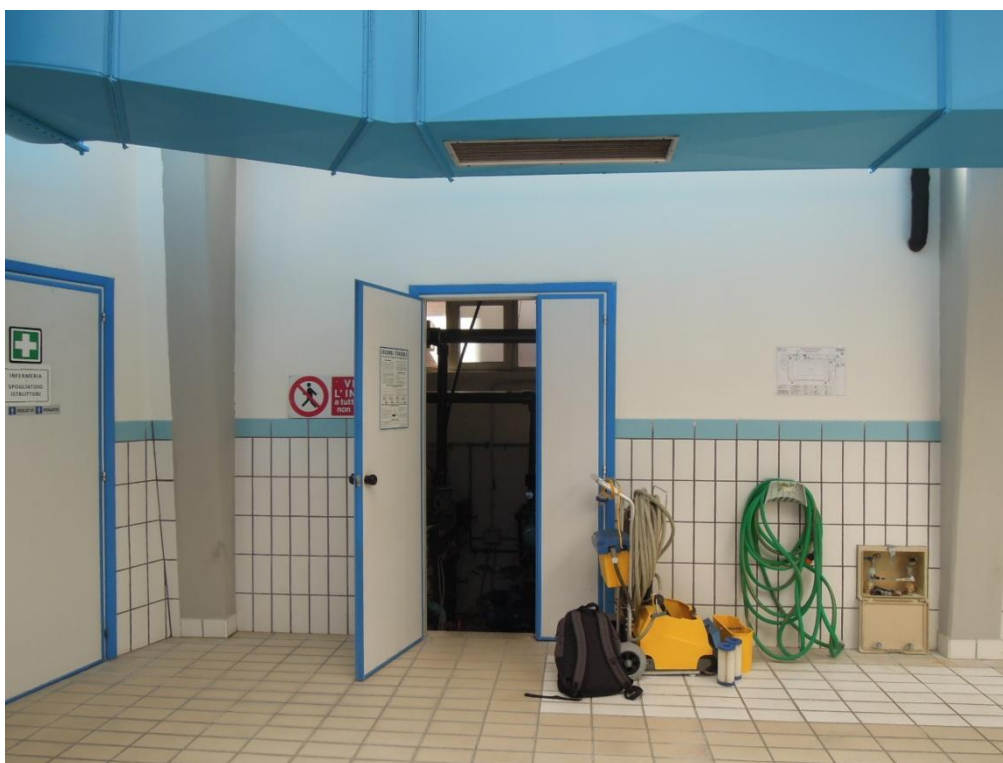
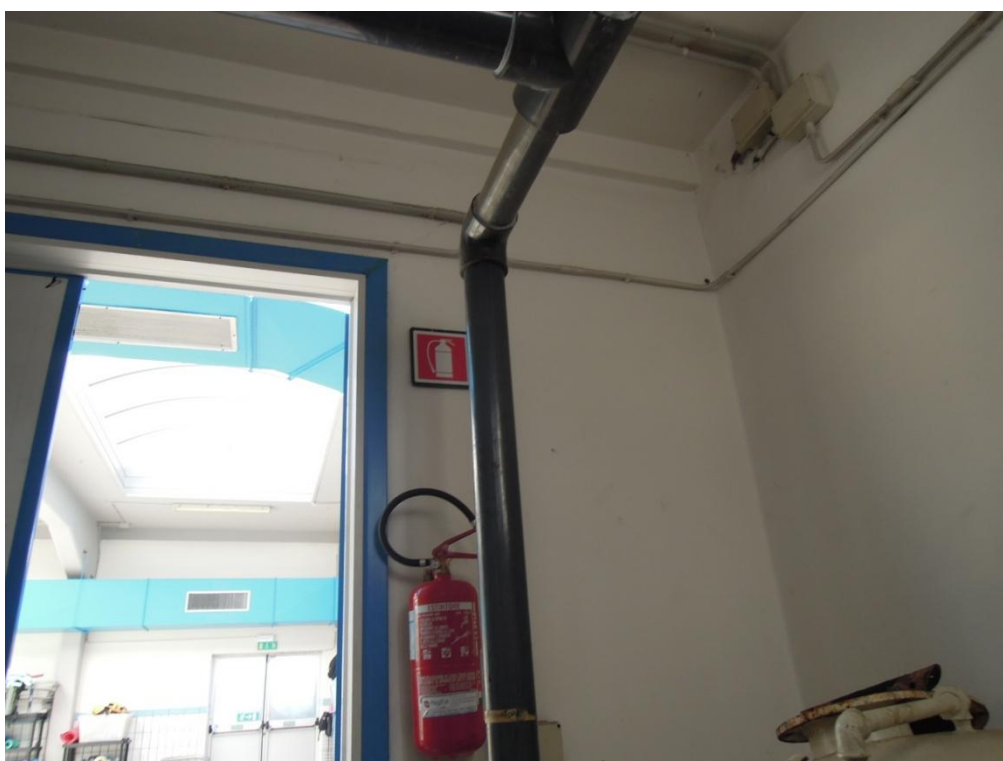
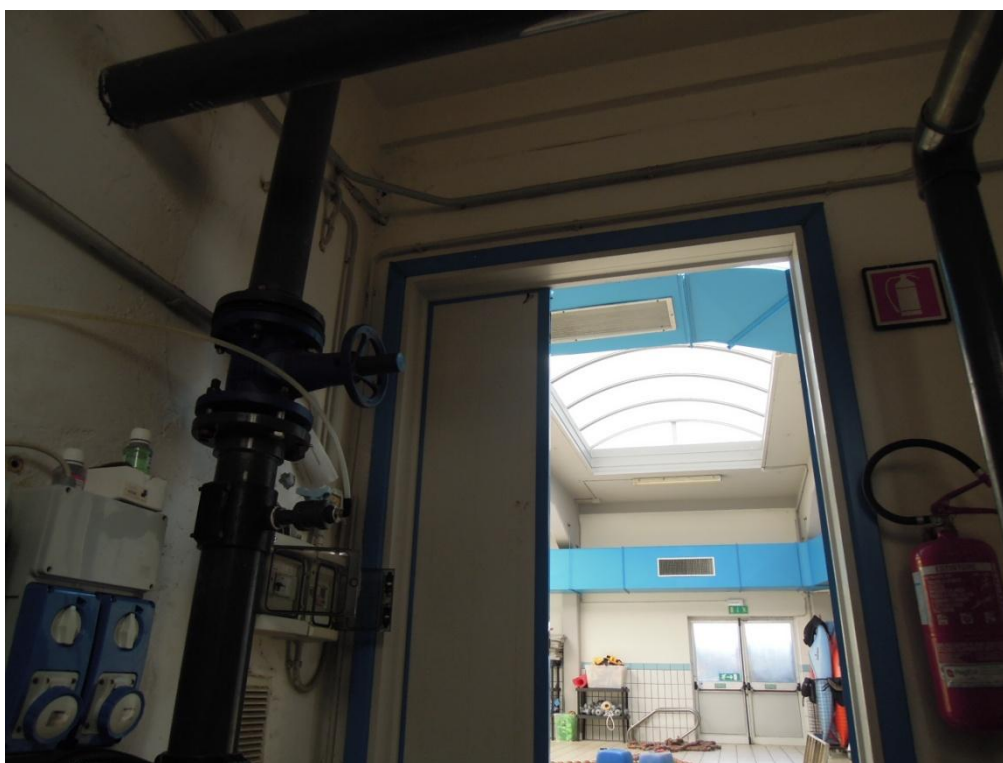
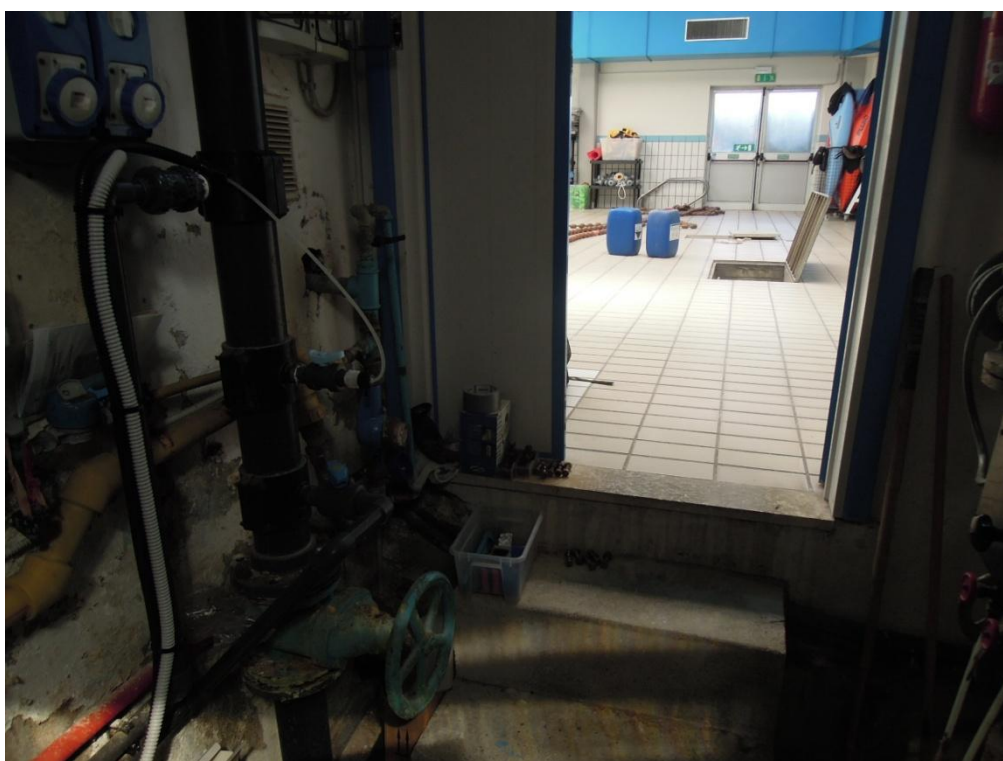
Locale trattamento acque

Il locale trattamento acqua presenta di dimensioni 110x210 di dimensioni insufficienti alla sostituzione dei filtri esistenti, installati durante gli interventi realizzati nel 1989.

La modifica della porta di accesso al locale trattamento acqua è necessario in quanto i filtri attualmente installati, nel caso di sostituzione, non sono movimentabili attraverso la porta esistente.

I filtri in funzione sono stati installati nel 1989, pertanto il loro ciclo vitale si sta esaurendo ma nel caso di rottura improvvisa non si potrebbe nemmeno operare una rapida sostituzione.

L'intervento prevede la creazione di una porta a due ante di m 2,10x2,00 orientata verso il piano vasca, ottenuta demolendo una porzione della parete di tamponamento interna. È prevista anche la modifica dei gradini esistenti prolungandoli sotto tutta la nuova porta.

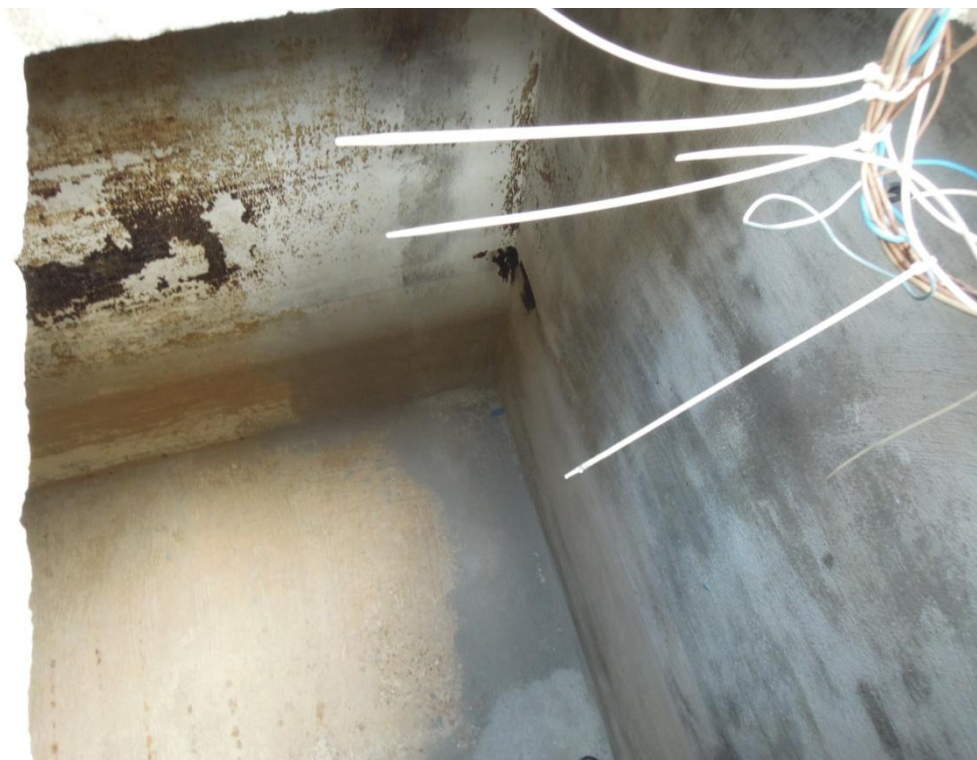
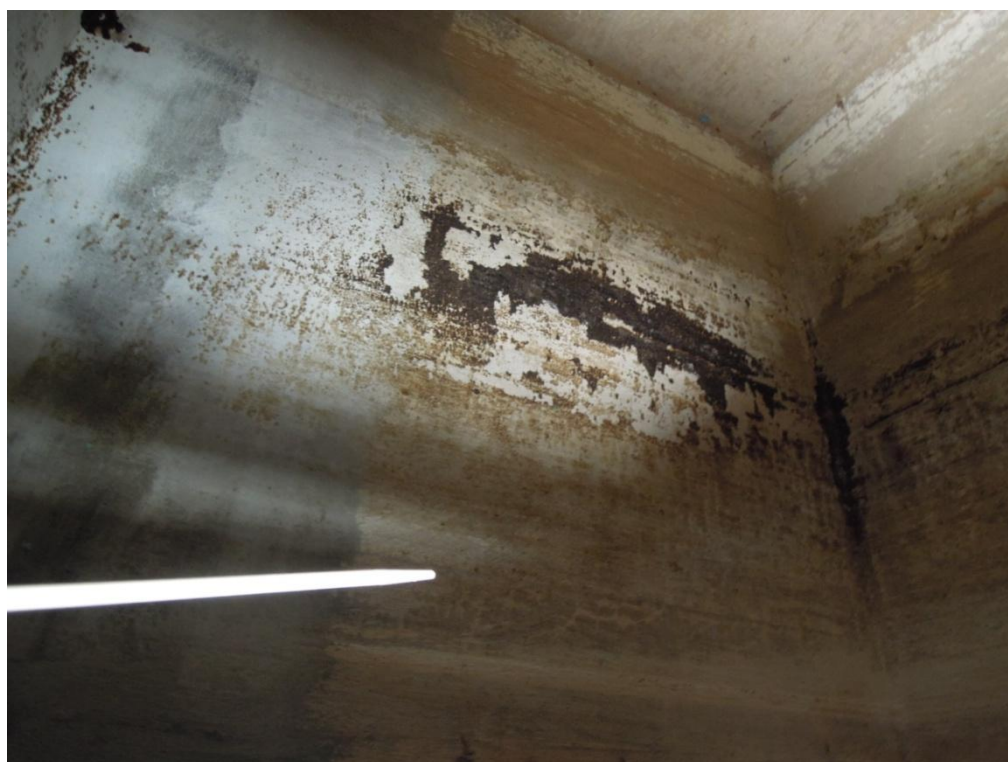
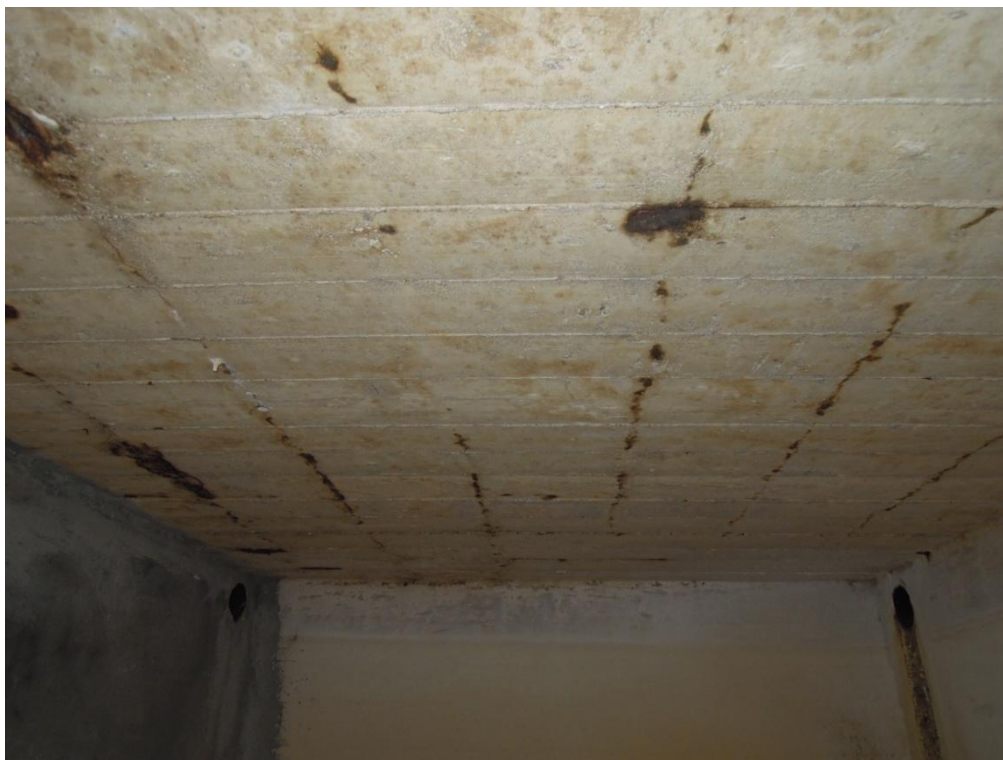
Vasca di compenso

La vasca di compenso presenta evidenti ammaloramenti nell'intradosso del solaio e non risulta impermeabilizzata, con le pareti non protette.

La vasca di compenso, a cui si accede tramite un passauomo di dimensioni 50x50 cm, ha la pareti in cemento armato senza protezione impermeabile, con segni evidenti di ammaloramento all'intradosso del solaio. Il problema del solaio ammalorato appare evidente anche nella sala pre filtri.

L'intervento sui solai consiste nel puntellamento dei solai della vasca di compenso e della vasca pre filtri, rimozione delle parti ammalorate, la protezione anticorrosiva dei ferri di armatura scoperti, la ricostruzione del calcestruzzo eliminato con betoncino tixotropico.

La vasca di compenso inoltre andrà piccozzata sulle pareti, per eliminare i depositi di materiali rinvenuti, e successivamente si provvederà a stendere una malta livellante specifica per pareti e

soffitti. Seguirà l'applicazione di un impermeabilizzante protettivo sul fondo, sulle pareti e sul soffitto.
